Besiktningdatum
2025-04-11
Fotodokumentation
2025-04-11

Kvarn och såg
Botjärn 26:1
Järbo socken
Sandvikens kommun

Besök med Kungsberg och Botjärns Byförening vid kvarnen och sågen, Botjärn 26:1, Järbo socken, Sandvikens kommun, Gästrikland

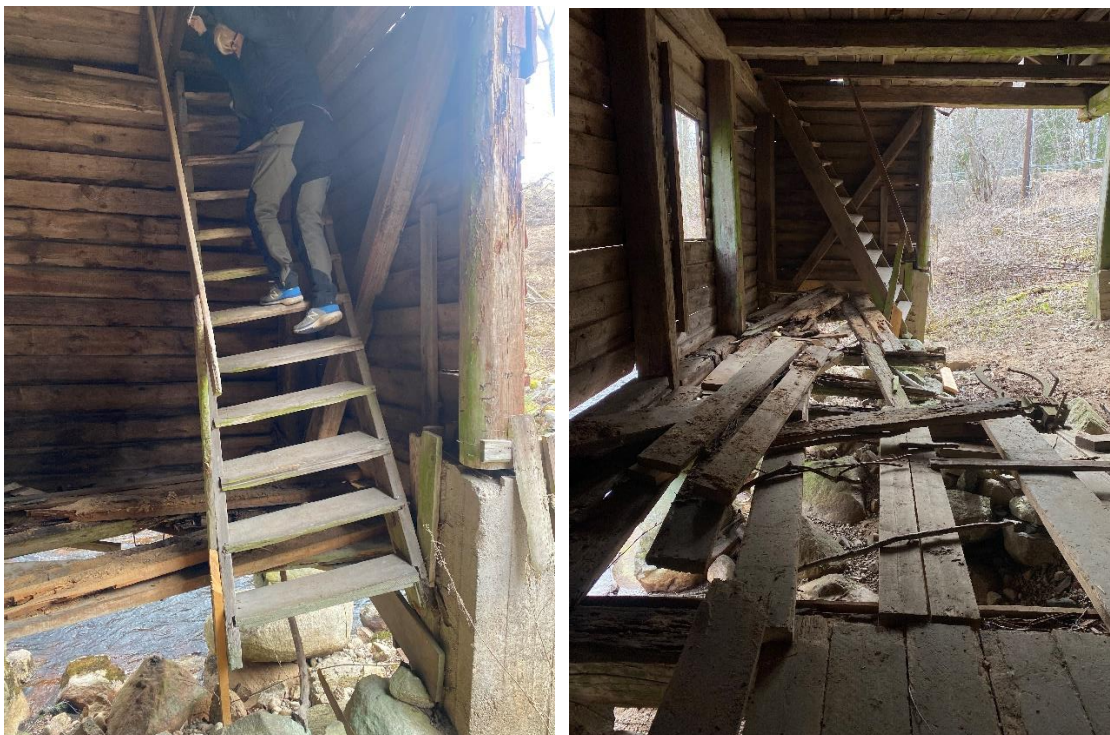
Under sågen har forsen sköljt bort stora delar av bjälklaget. Trappan och ledstången har undermålig funktion.

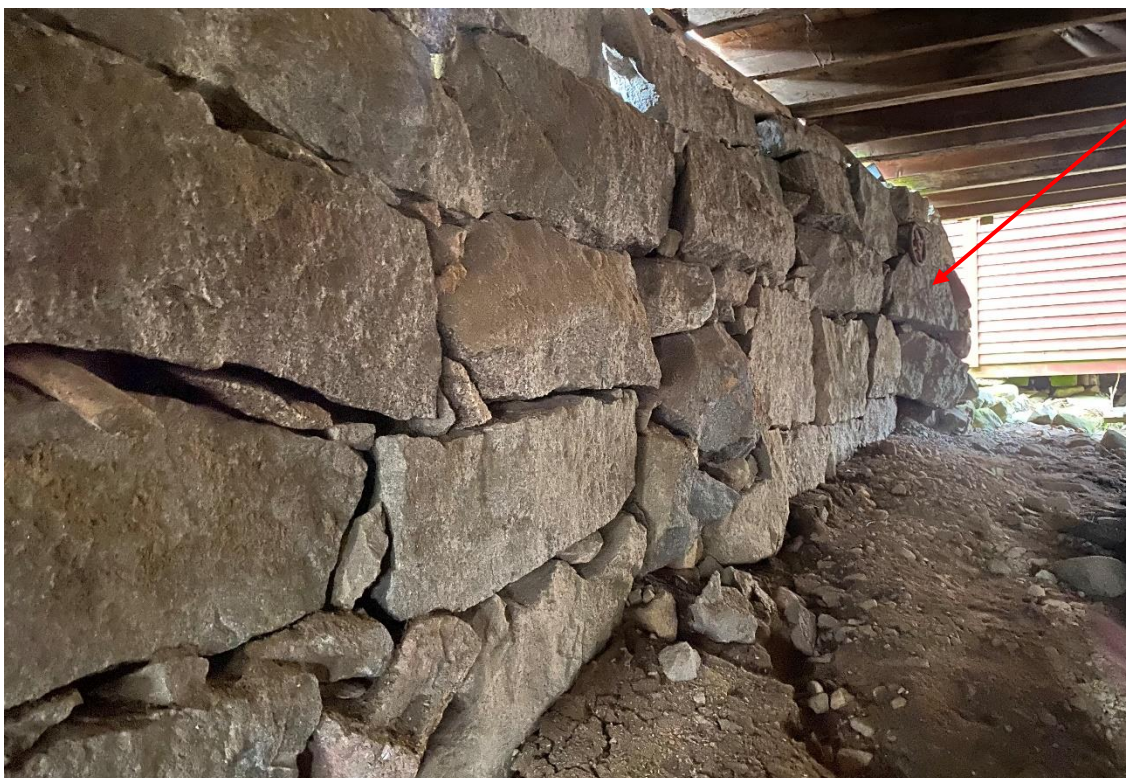
Det forsande vattnet i Lillån har gått hårt åt de båda byggnadernas bottenplan, men det har även påtryckande vatten från slänten gjort. Under sågen är problemen synliga i stödmuren som kraftigt har börjat kalva på ett ställe. Att de stora stenarna har hamnat något ur läge påverkar syllens förankring mot muren och vidare där över: bjälklaget. Sättningen syns från söder genom att öppningen in till sågen har börjat svacka ner. Golven i de båda byggnaderna behöver en översyn, rötskadade golvbrädor behöver bytas ut. Sågens trappa ner till markplan är näst intill obrukbar då infästningarna i markplan är borta, på grund av vattnets framfart. Båda byggnaderna är i behov av städning. Båda plåttaken är rostiga. Föreningen har varit i kontakt med en plåtslagare som har sett över taken och dömt ut kvarnens sinus-korrugerade plåttäckning, medan sågens skivfalsade plåt anses möjlig att bevara. Tanken är måla den plåt som går att bevara. Fasaderna är i behov av en översyn och underhållsåtgärder i form av rödfärgning.

Vid den borte delen av muren syns hur stenarna har kalvat ur läge på grund av påtryckande mark från slänten söder om byggnaderna.

- Säkra den kalvande stödmuren under sågen.

Se över orsakerna: påtryckande vatten från den ovanliggande slänten behöver eventuellt ledas bort från muren, förslagsvis genom någon typ av dränering. För syll och bjälklag är det bäst om muren kan justeras i läge. När detta är utfört har byggnadens sättning också åtgärdats. Det är möjligt att sättningen som finns över öppningen mot söder behöver en extra stötning. Det finns en sekundär stolpe där redan idag. Undersök vidare om den behövs efter att mur, syll och bjälklag har justerat i läge.
- Säkra trappor och handledare som inte har säker funktion idag. Om det inte är möjligt på kort sikt så är det lämpligt att ta bort dessa delar helt och täcka öppningarna, för att undvika fallskador.
- Säkra öppningar i golven med luckor eller avspärningar.
- Säkerställ att plåttaken inte läcker.

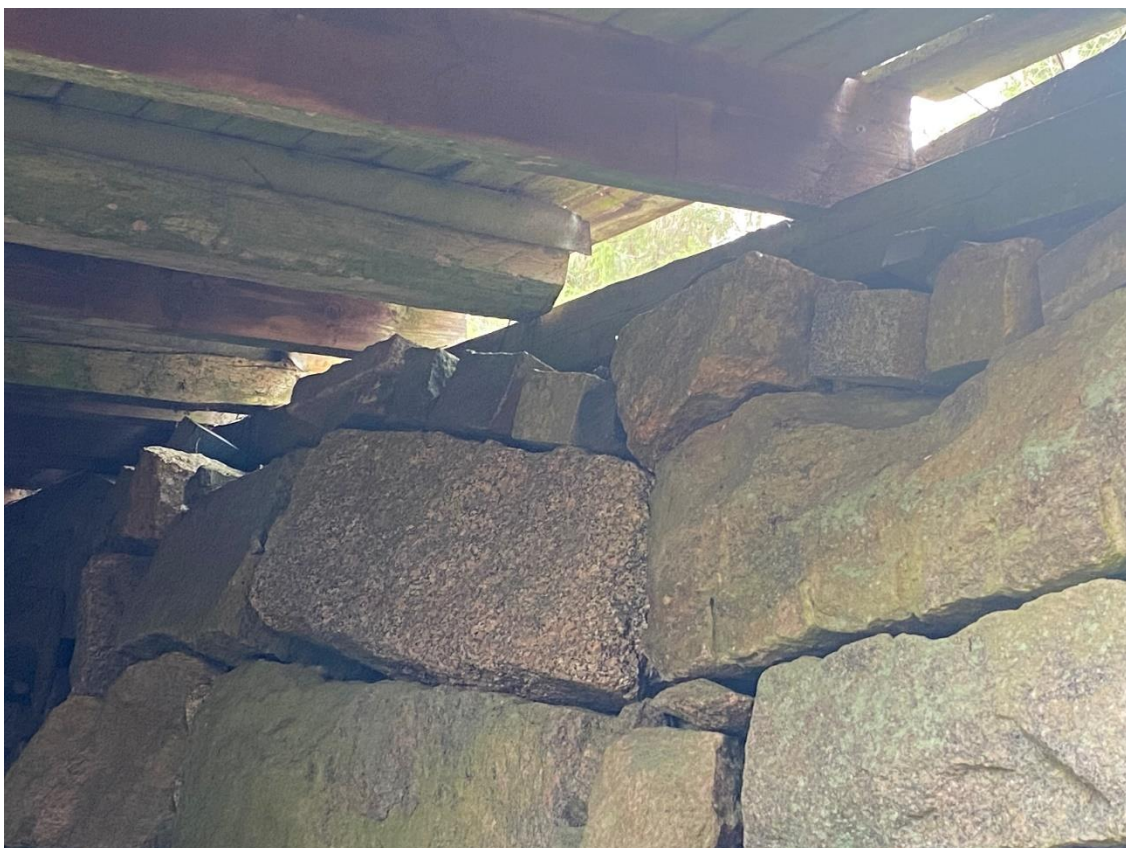
Då muren har kalvat har bjälklaget mist sitt stöd mot syllen, då delarna har sjunkit med i kalvningen.
